Thermografische analyse van:

“De Noordbuurt” (oostzijde)

Eemnes

# Thermografisch onderzoek

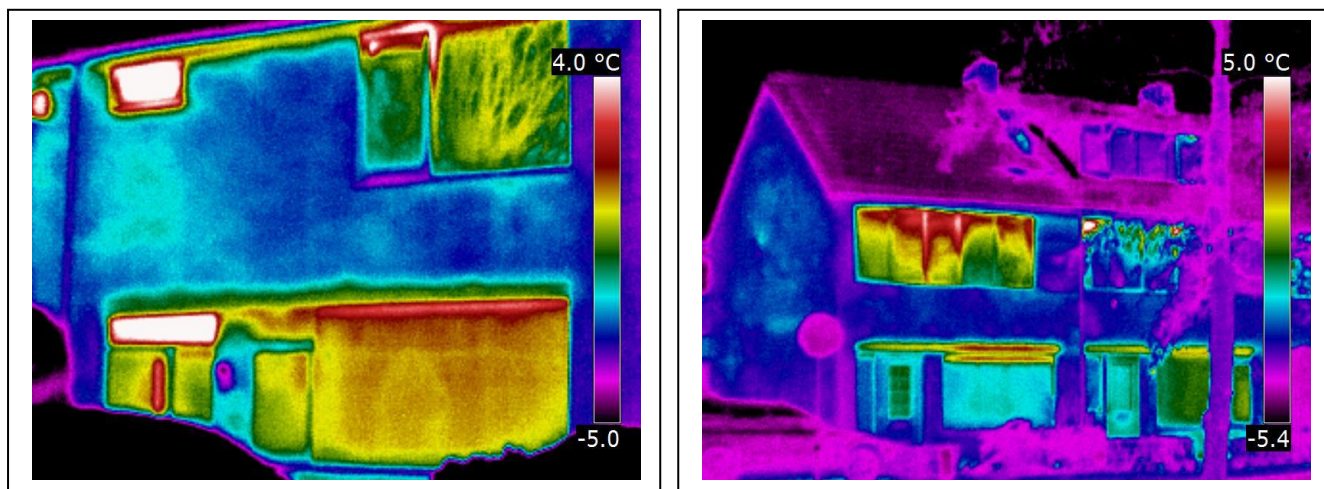
*Voorbeelden van goed geïsoleerde gevels*

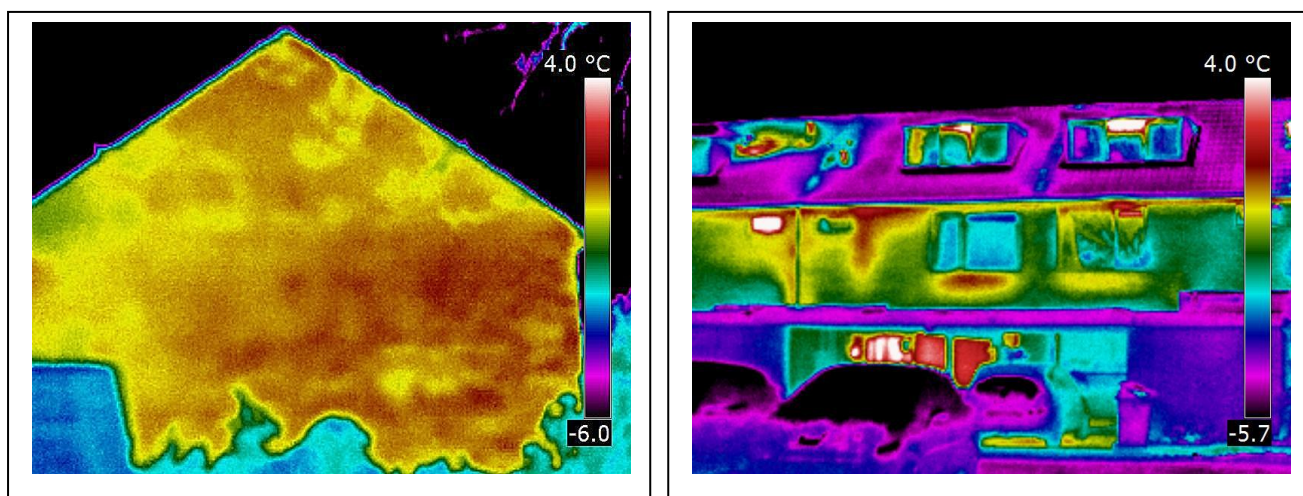
Echter uit de resultaten van de thermografische scan komt ook naar voren dat bij een aanzienlijk deel van de woningen de kwaliteit van de bestaande isolatie in meer of mindere mate te wensen overlaat. Er is bij deze woningen sprake van verzwakte, verzakte of verpulverde gevelisolatie. Verzwakte, verzakte en verpulverde isolatie zorgt ervoor dat er in een woning onnodig gestookt moet worden als gevolg van onnodige energieverliezen.

*Voorbeelden van slecht geïsoleerde gevels in het oostelijk deel van De Noordbuurt*

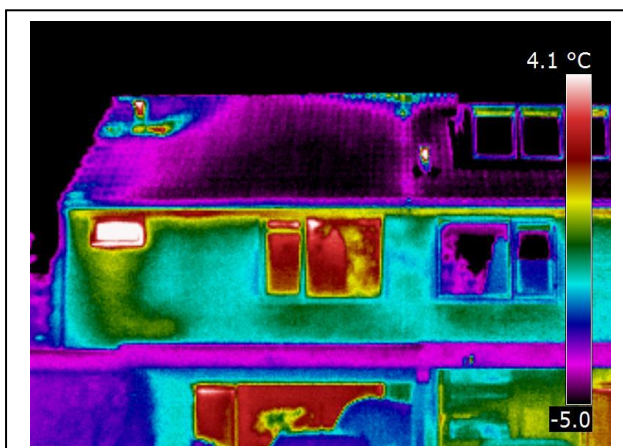
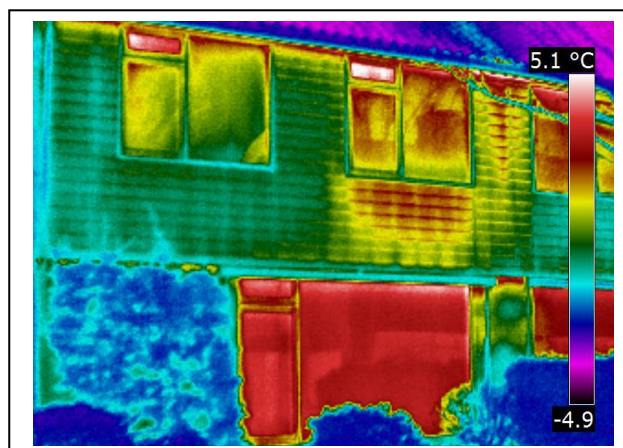
*Voorbeelden van verzakt/verzwakt isolatiemateriaal in de gevels*

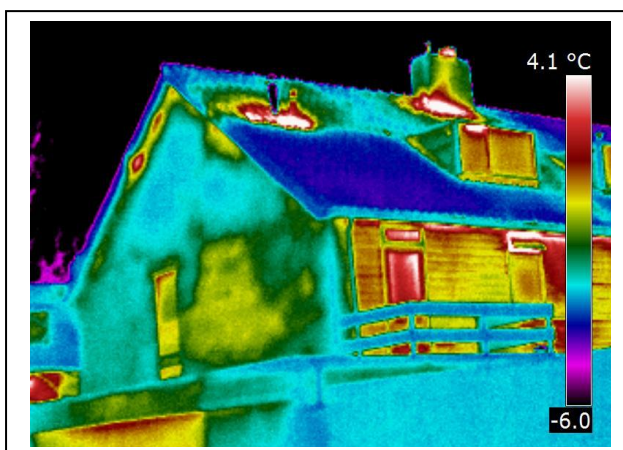
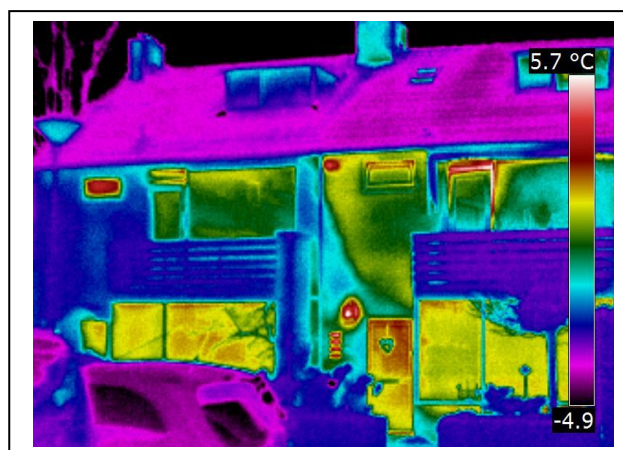
*Voorbeelden van verpulverd / verzakt isolatiemateriaal in de gevels*

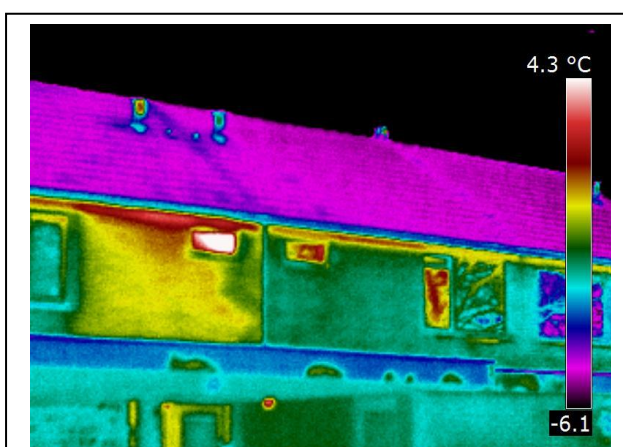
*Voorbeeld van een slecht geïsoleerde gevel naast een goed geïsoleerde gevels.*

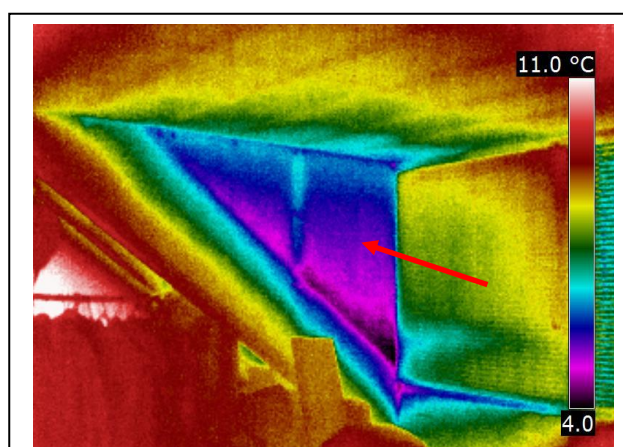
*Slecht geïsoleerde gevel van een dakkapel (binnenkant).*

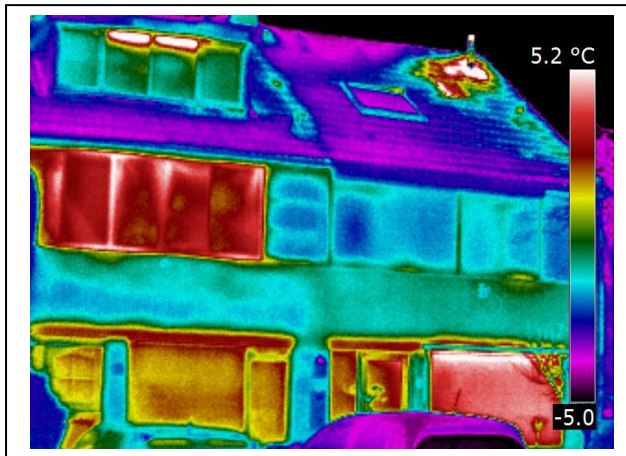
*Woningen met enkelglas en rolluiken boven en dubbel- en enkelglas beneden.*

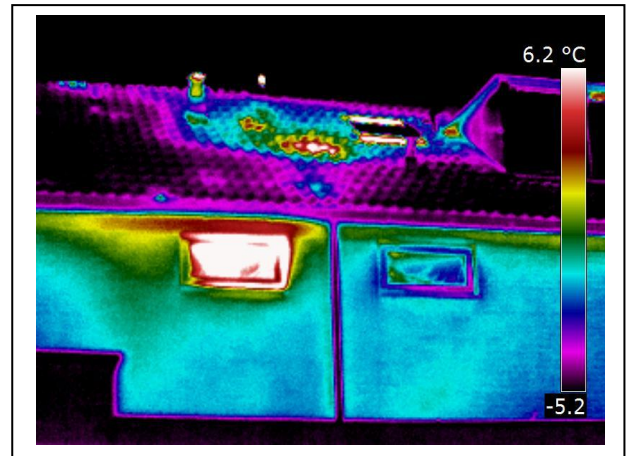
*Voorbeeld van woningen met enkelglas en isolerend glas in het klepraam*

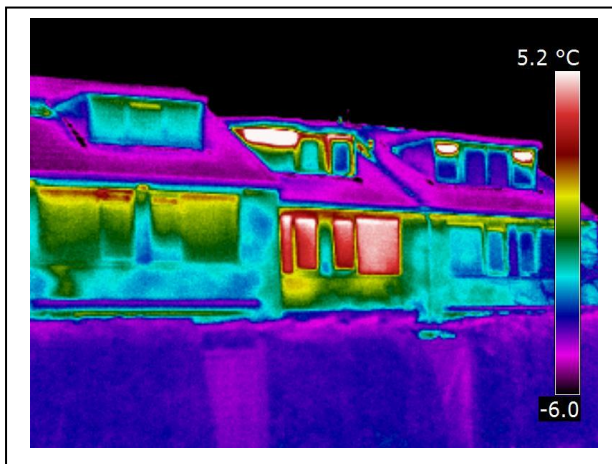
*Voorbeelden van woningen met kozijnen met verschillende isolerende glaskwaliteiten.*

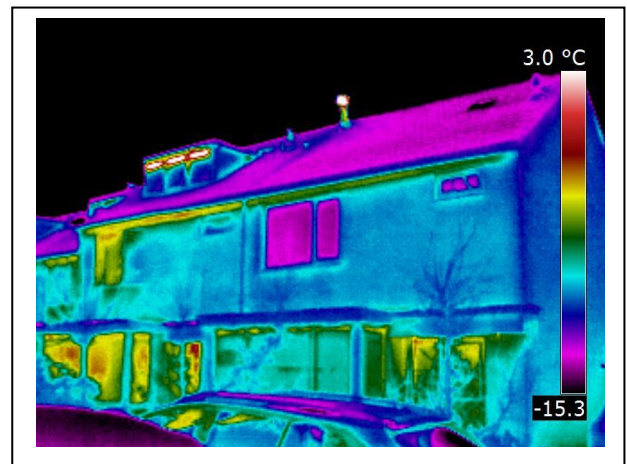
*Voorbeeld van een woning waarbij het enkel glas op de 1<sup>ste</sup> verdieping is vervangen door HR-glas.*

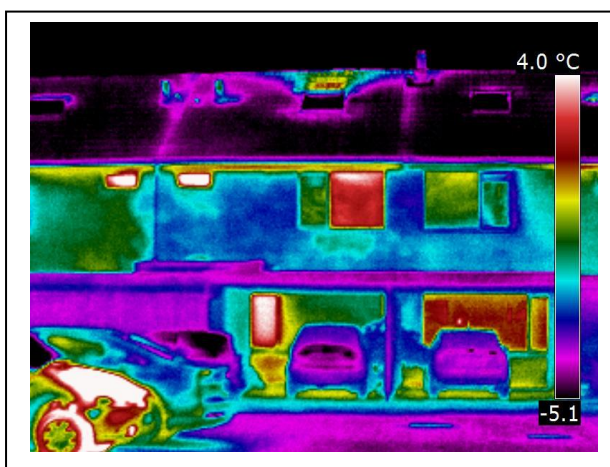
*Woningen met kozijnen met verschillende isolerende glaskwaliteiten.*

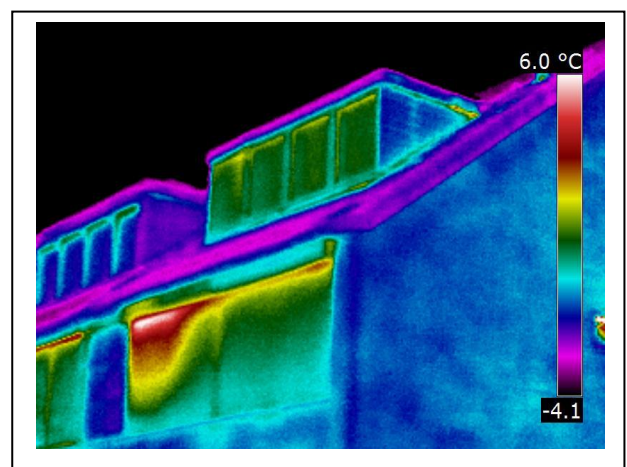
*Voorbeeld van een “lekkend” rolluik waar achter vermoedelijk een enkel glasruit zit.*

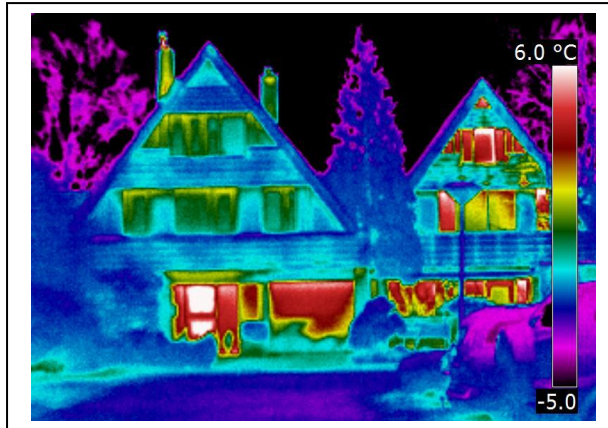
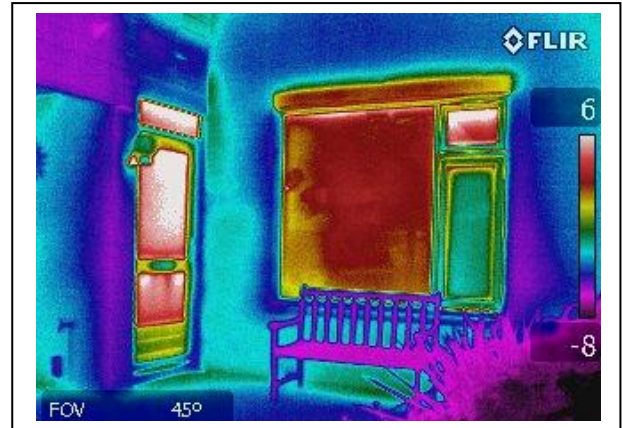
*Woningen met enkelglas in de voordeuren*

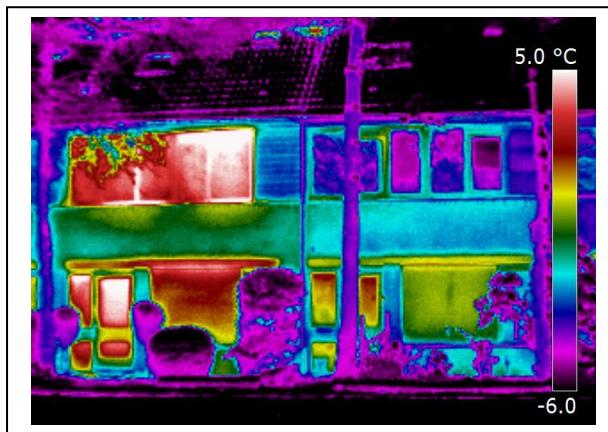
*Een woning met links enkelglas en rechts isolerend glas in de voordeur.*

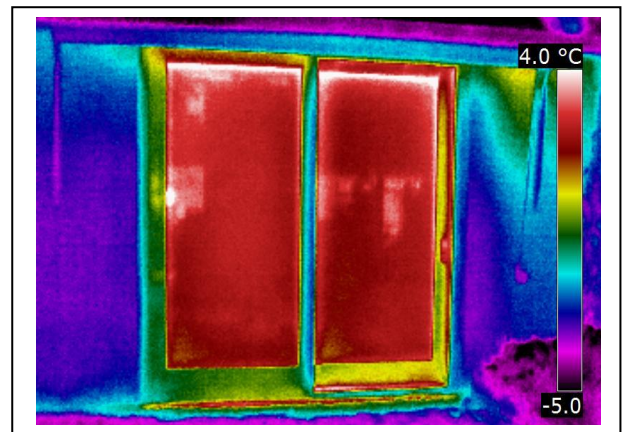
*Woning met slecht isolerende openslaande deuren*

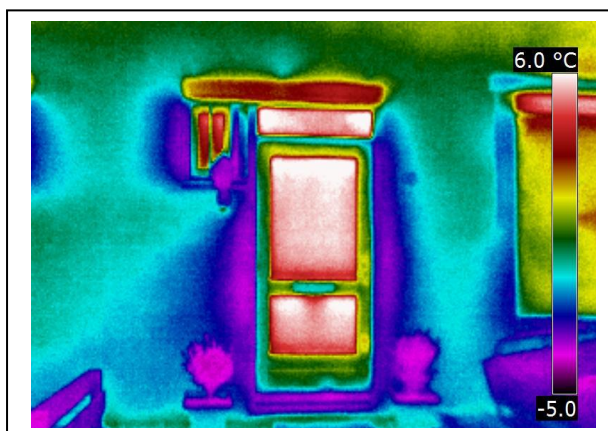
*Woningen met een enkelglas voordeur met grote naden en kieren.*

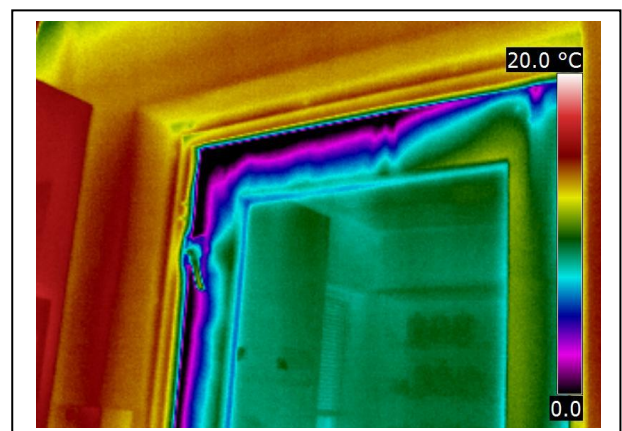
*Achterdeur waarbij veel koude lucht door de grote naden en kieren naar binnen komt*

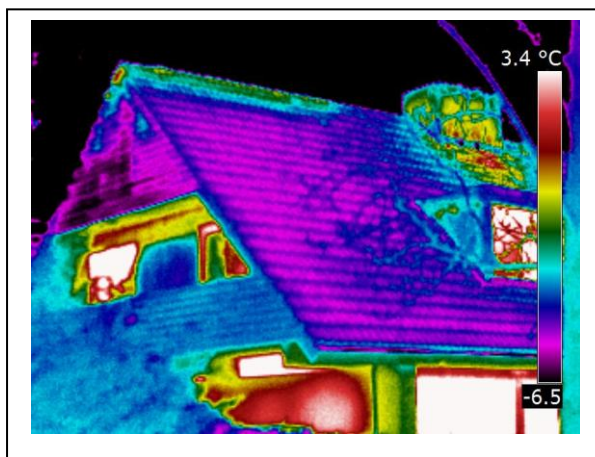
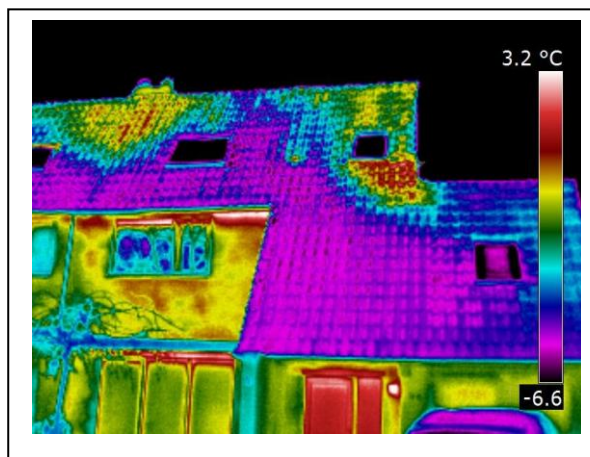
*Voorbeelden van ontbrekend isolatiemateriaal in de nok, bij de schoorstenen en in het dakbeschoot*

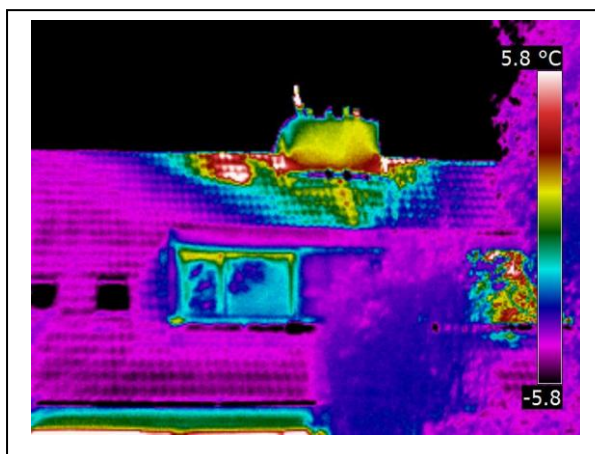
*Voorbeeld van een dak met zwakke plekken rond de schoorsteen.*

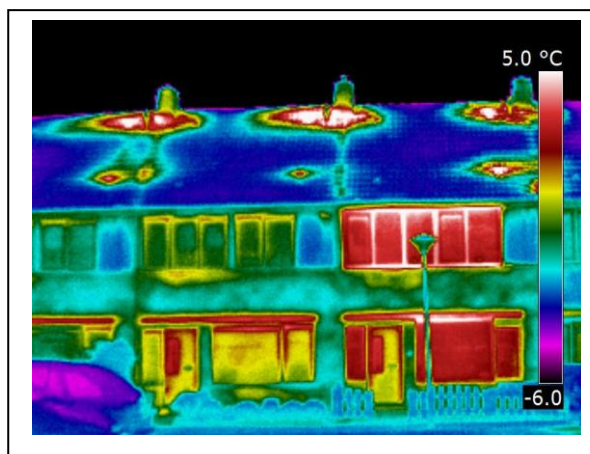
*Voorbeeld van ontbrekend isolatiemateriaal bij de schoorstenen en bij de scheidingswanden.*

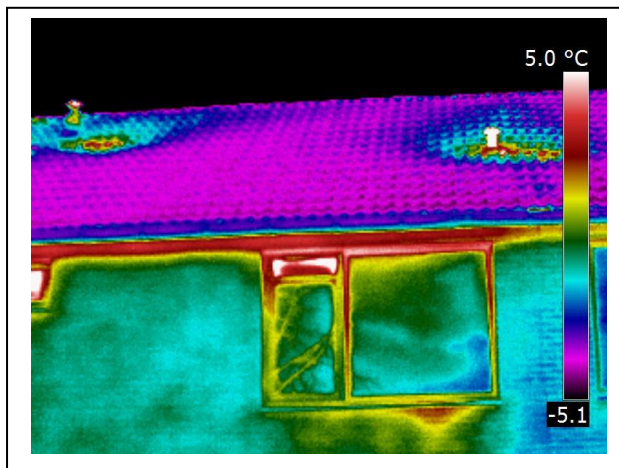
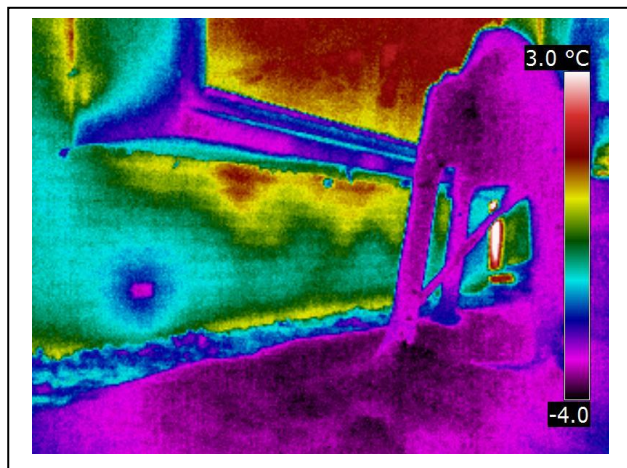
*Voorbeelden van luchtlekken rondom raamkozijnen op de 1<sup>ste</sup> verdieping en op de begane grond.*

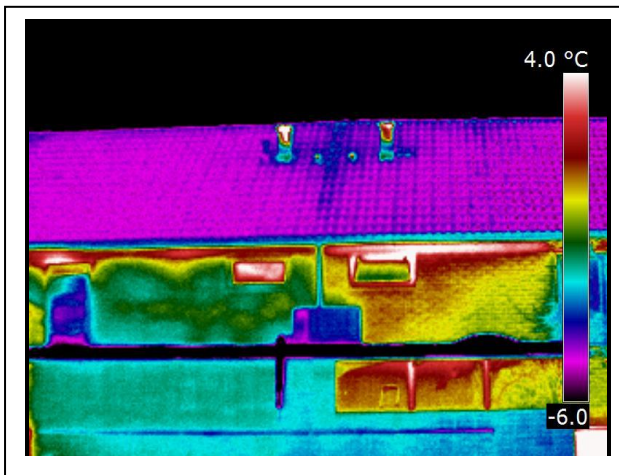
*Voorbeeld van luchtlekken bij de aansluiting dak en gevel.*

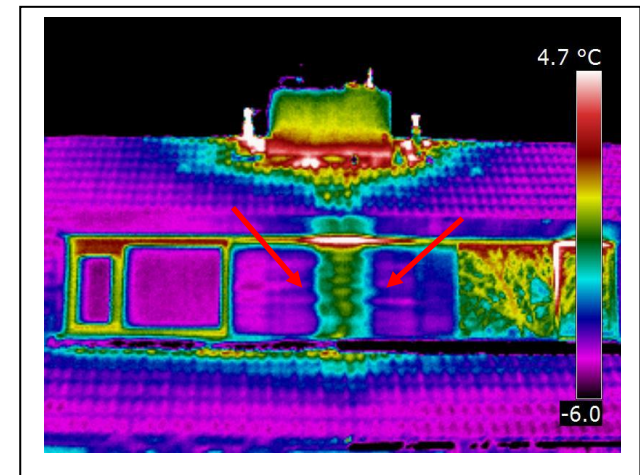
*Voorbeeld luchtlekken bij panelen.*

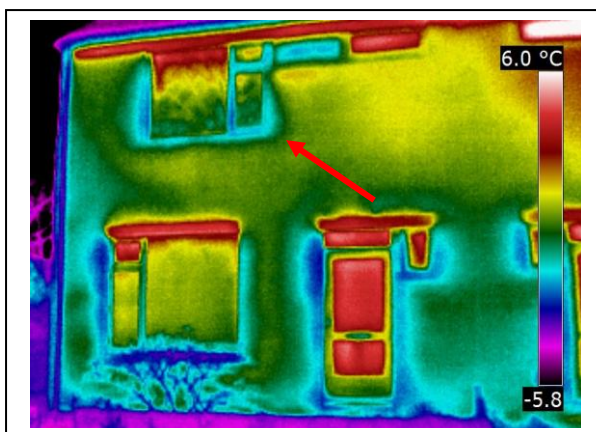
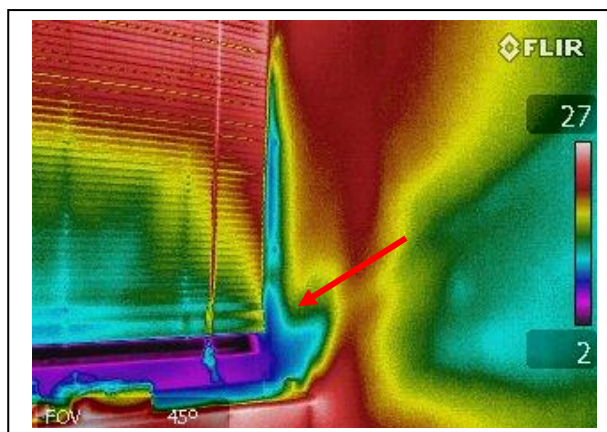
*Voorbeelden van luchtlekken en energieverliezen bij raamkozijnen buiten en binnen.*

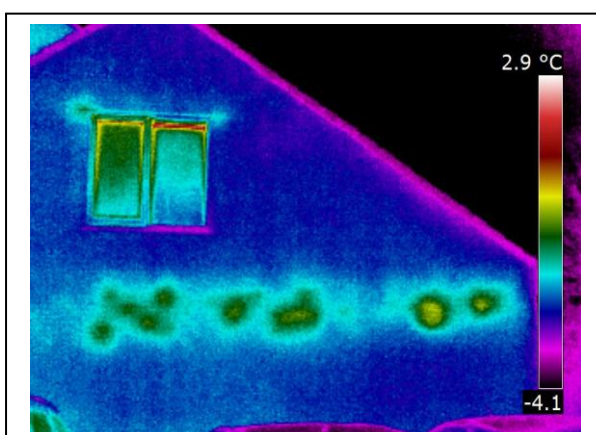
*Voorbeeld van energieverlies via de 1<sup>ste</sup> verdiepingvloer door de gevel*

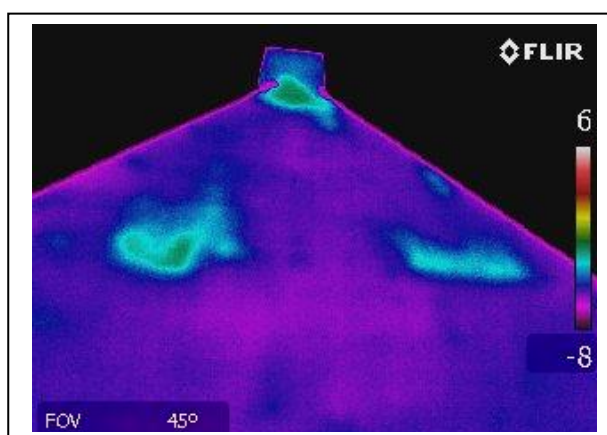
*Voorbeeld van koudebruggen*

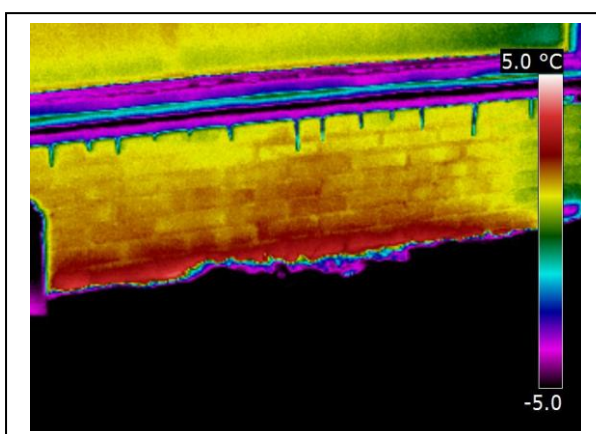
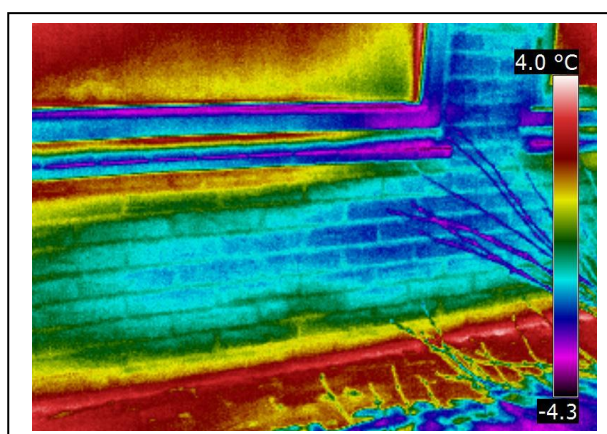
*Energieverliezen bij de aansluitingen van de gevel met de begane grondvloer en met het kozijn.*

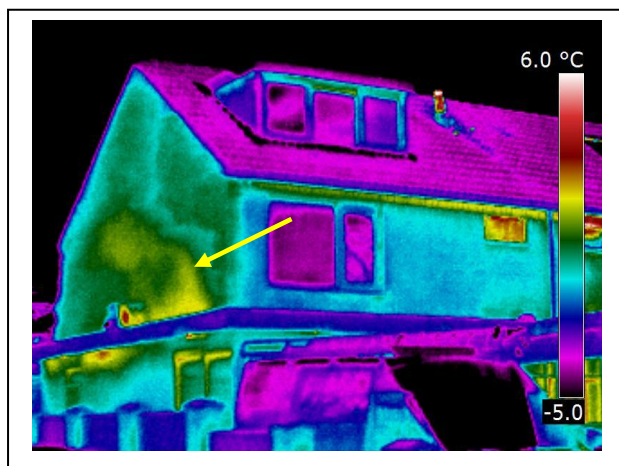
*Voorbeeld van energielekken bij de aansluiting uitbouw en gevel en met een warmte lek bij de de uitbouw bij de aansluiting dak gevel.*

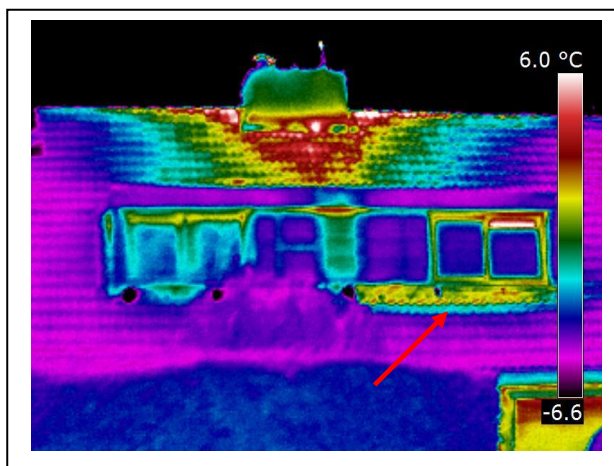
*Voorbeeld onder meer van warmteverlies bij de aansluiting van de woning met uitbouw (dakkapel)*

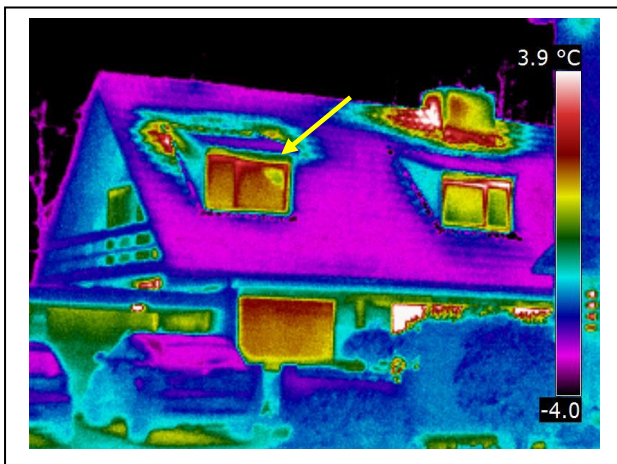
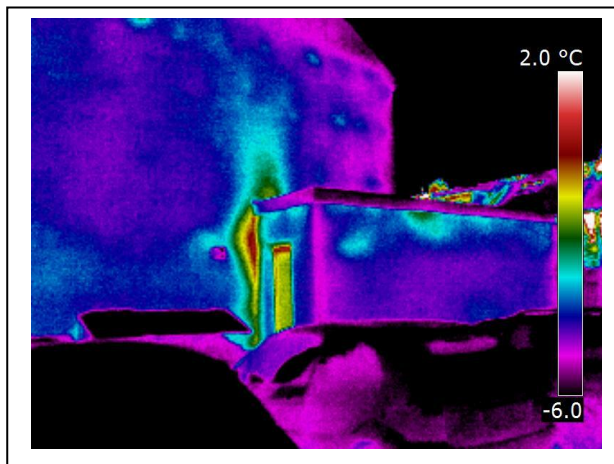
*Voorbeeld van energieverliezen bij de aansluitingen met het originele woonhuis*
