Thermografische analyse

“Het Eiland”

Eemnes

**zijn:**                      in de maand januari 2013  
thermografische opnames gemaakt van particuliere woningen in Eemnes

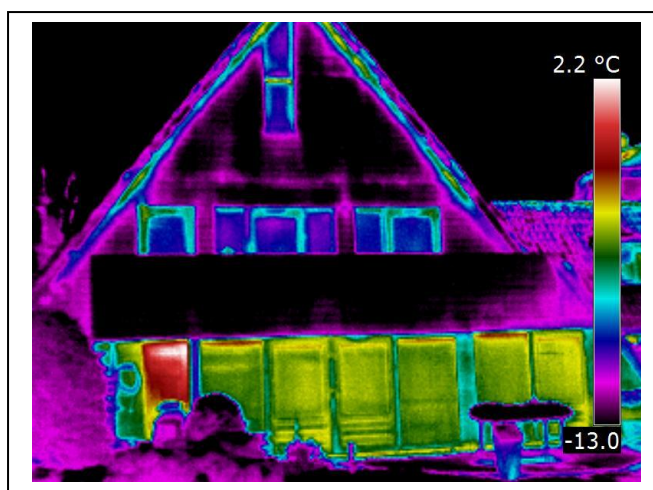
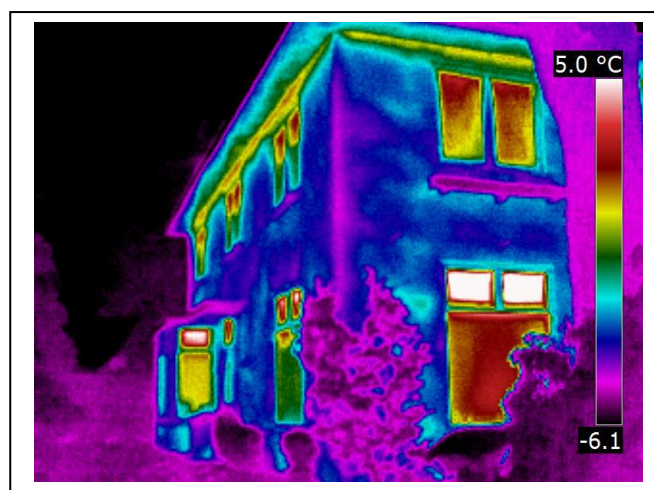
*Voorbeelden van goed geïsoleerde gevels*

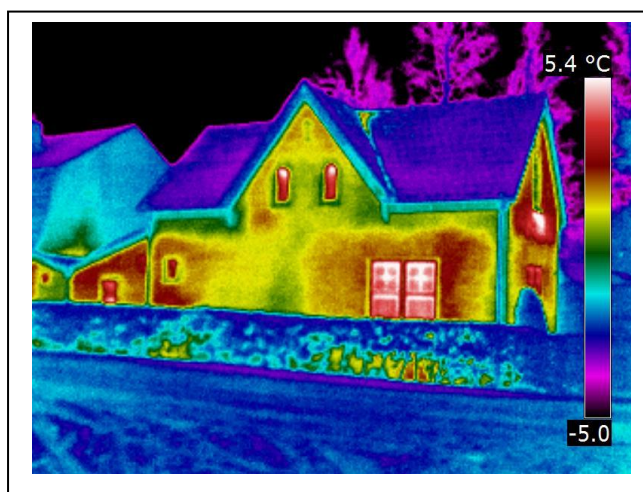
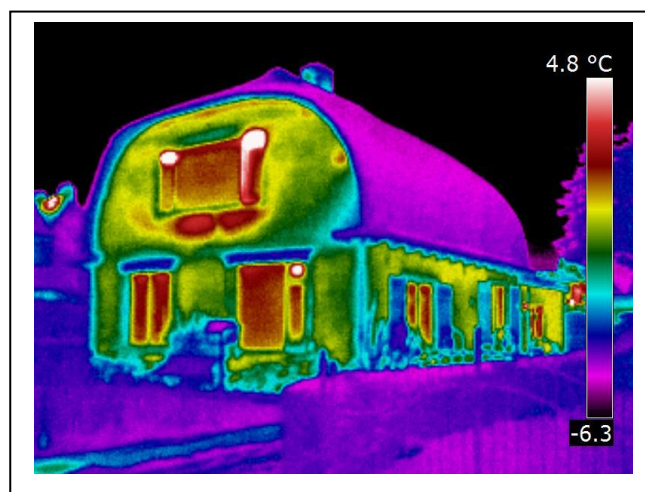
*Voorbeelden van slecht geïsoleerde gevels*

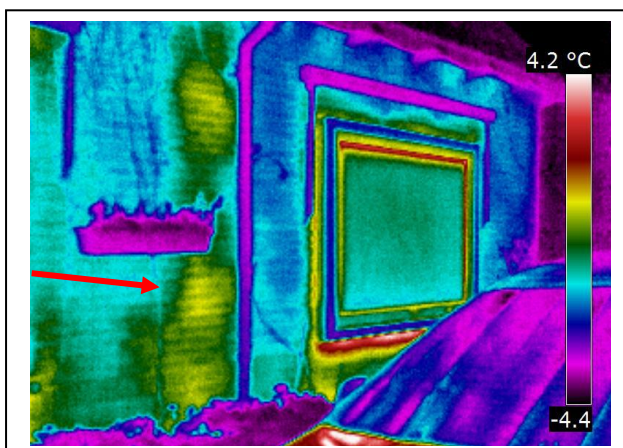
*Voorbeeld van een geïsoleerd gevel met een en grote koudebrug aan de buitenkant*

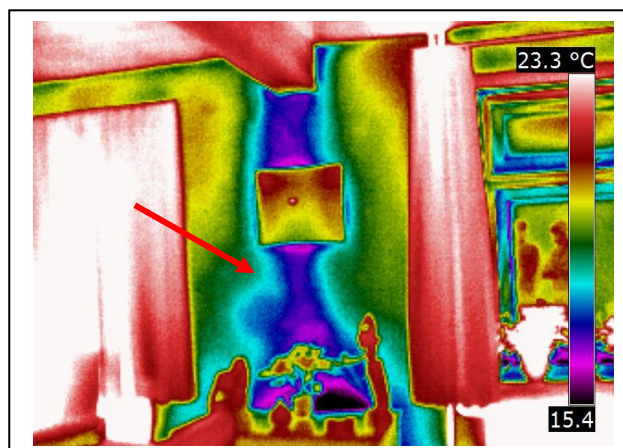
*Voorbeeld van een geïsoleerd gevel met deze grote koudebrug aan de binnenkant.*

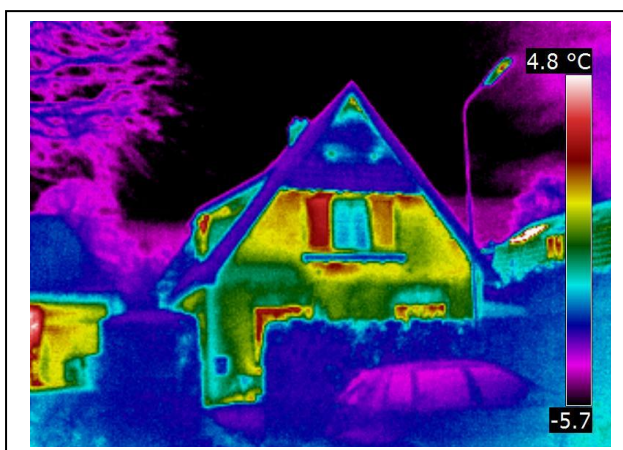
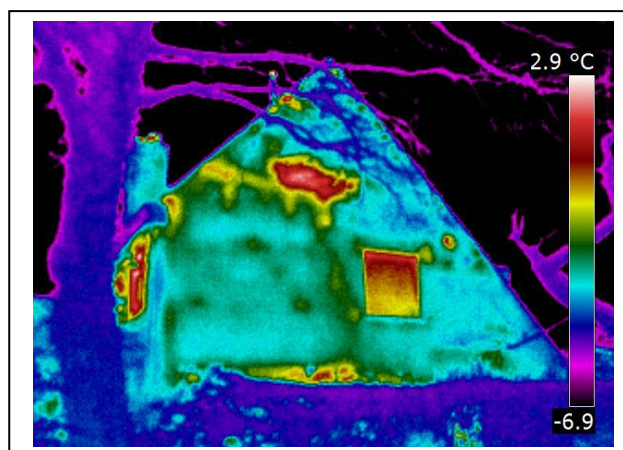
*Voorbeelden van verpulver / verzakt isolatiemateriaal in de gevels*

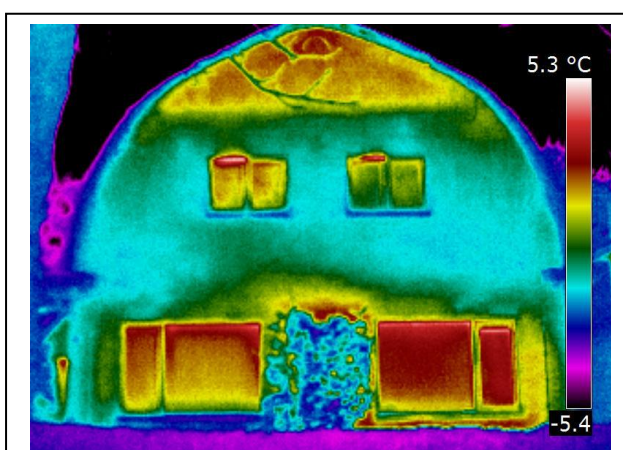
*Een woning waarbij de warmte door de gevel naar boven kan stijgen als gevolg van verpulverde gevelisolatie.*

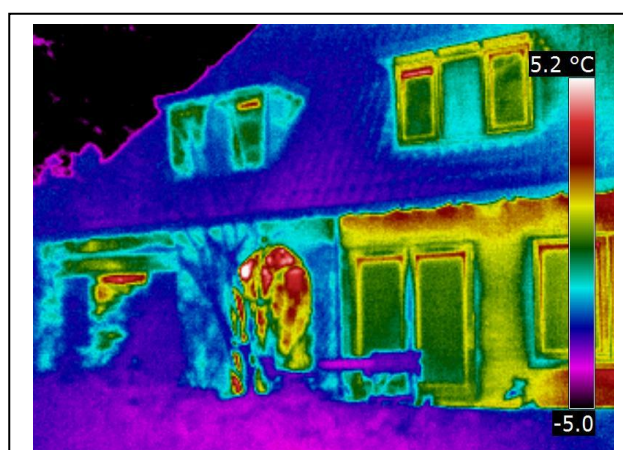
*Voorbeeld van een geïsoleerde gevel naast een ongeïsoleerde gevel.*

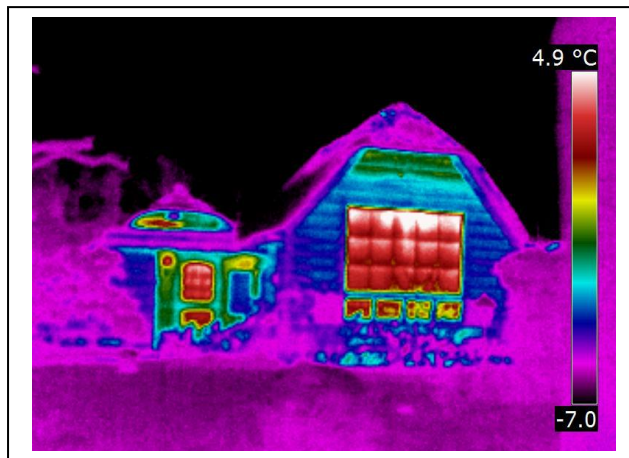
*Voorbeeld van een goed geïsoleerde woning met een zeer matige kwaliteit isolerend glas.*

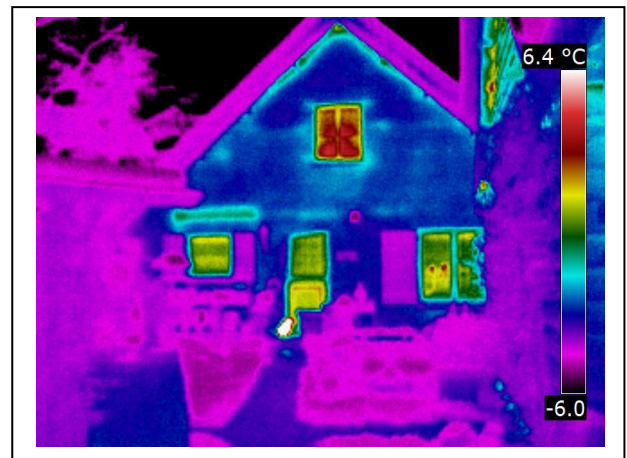
*Een woning met op de eerste verdieping een beduidend mindere kwaliteit isolerend glas*

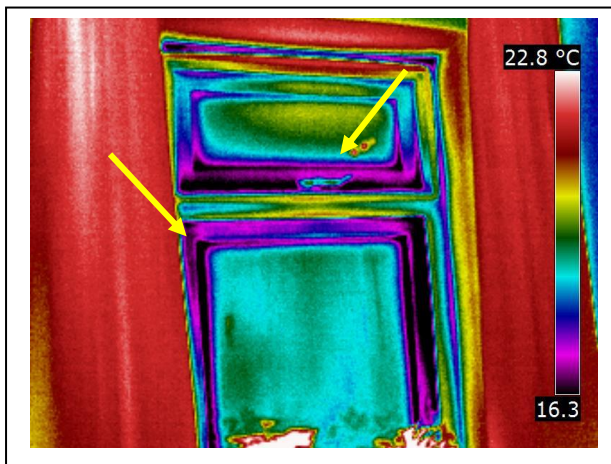
*Voorbeeld van een kierend raamkozijnen*

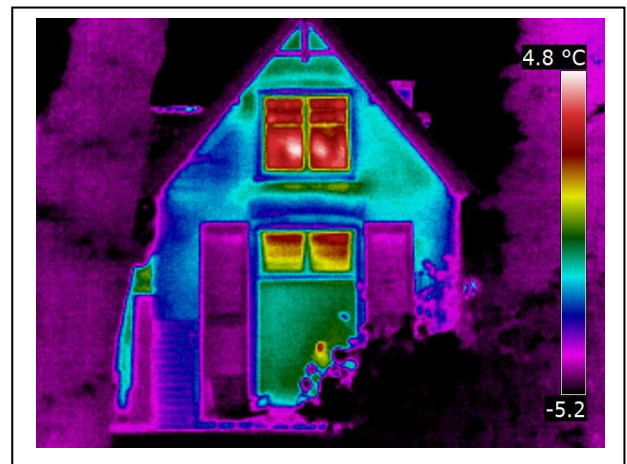
*Een woning met op de eerste verdieping enkelglas*

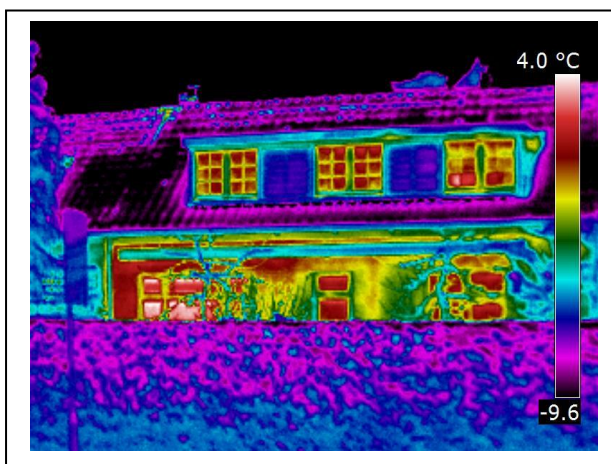
*Woningen met op beide verdiepingen matig isolerend glas in de kozijnen*

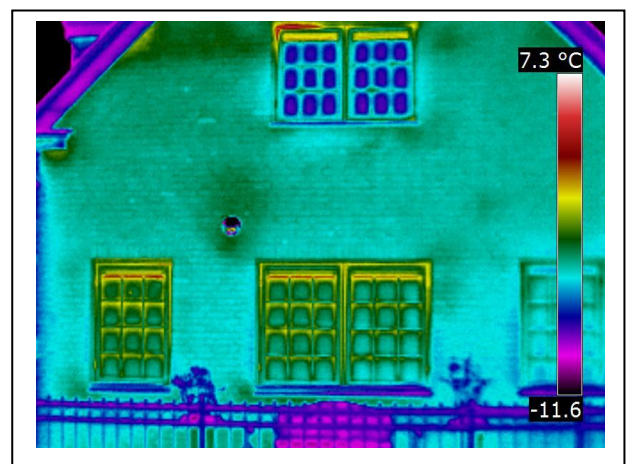
*Woning waarbij enkel glas op de 1<sup>ste</sup> verdieping is vervangen door HR-glas*

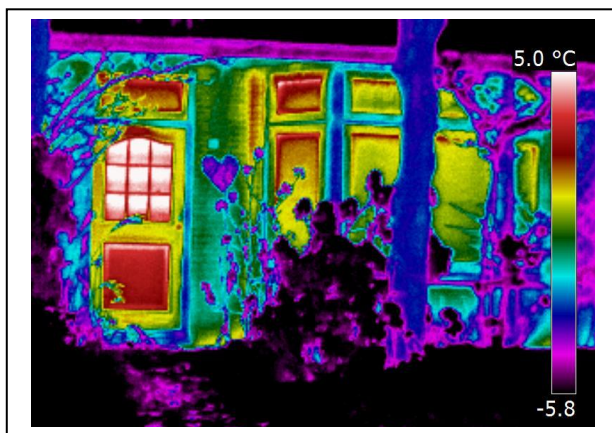
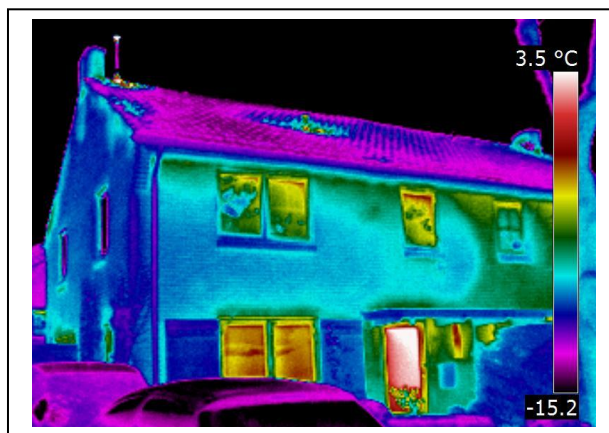
*Woningen met enkelglas in de voordeuren*

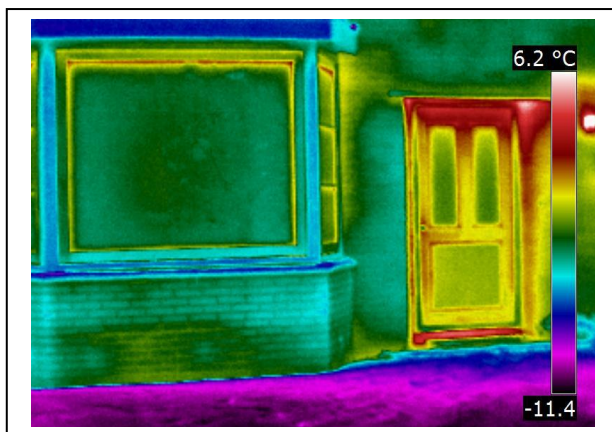
*Woning met dubbelglas in de voordeur maar met minder goed geïsoleerde deurpanelen.*

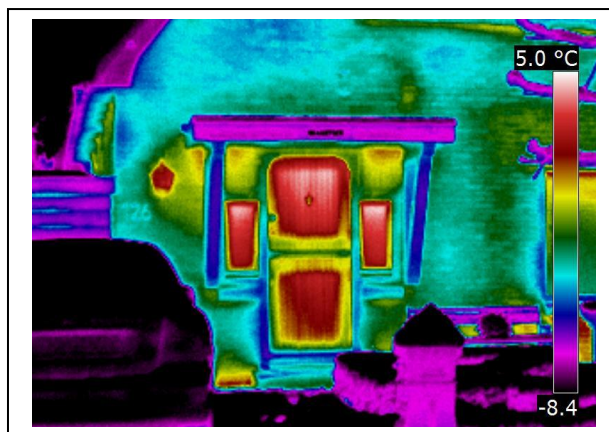
*Woningen met verschillende isolerende kwaliteiten glas in de voordeur.*

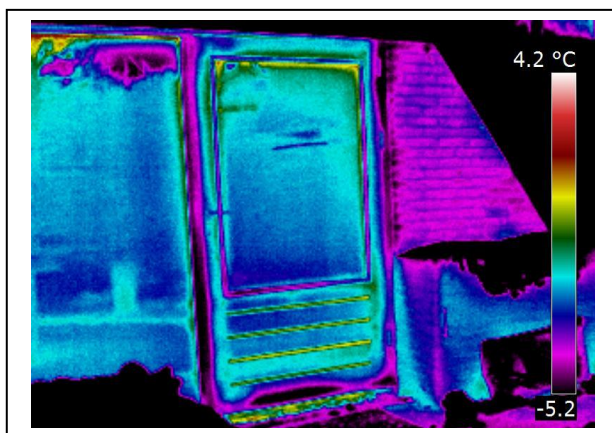
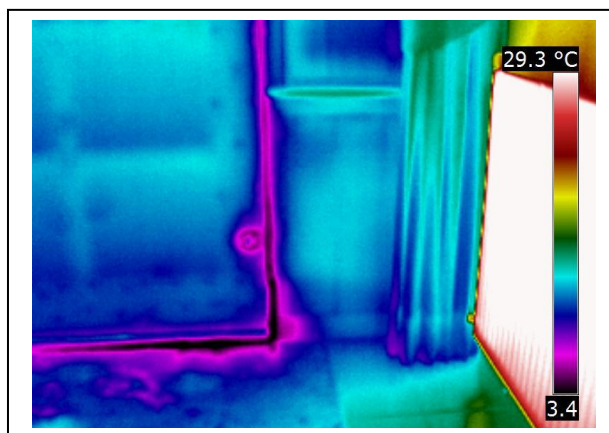
*Woning met een goed isolerende deur maar met grote kieren (links van buiten rechts van binnen)*

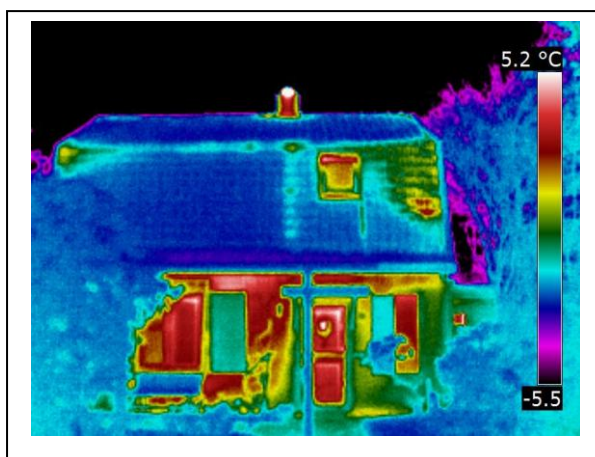
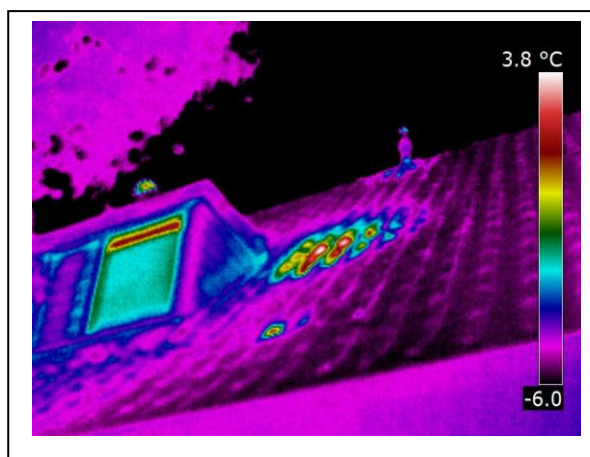
*Voorbeelden van ontbrekend isolatiemateriaal in het dakbeschoot*

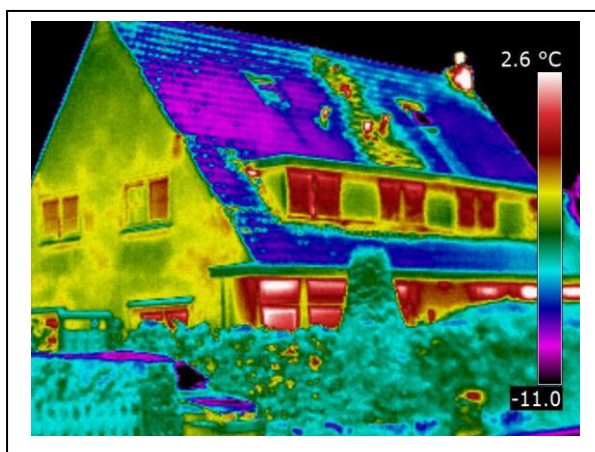
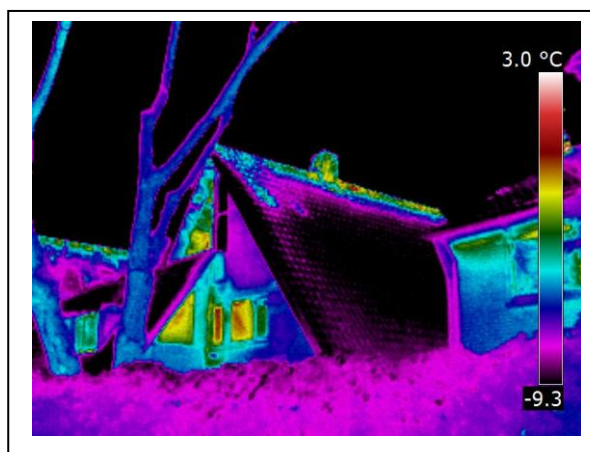
*Voorbeeld van ontbrekend isolatiemateriaalbij de scheidingswand langs de nok.*

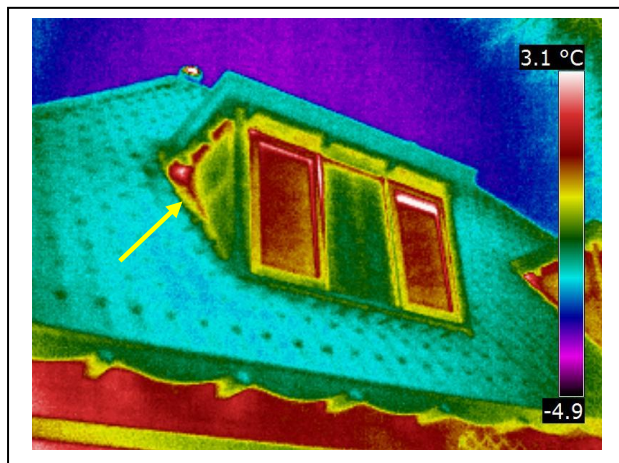
*Voorbeeld van energielekken bij de aansluiting (gevel met het dak van de dakkapel) en het dak.*

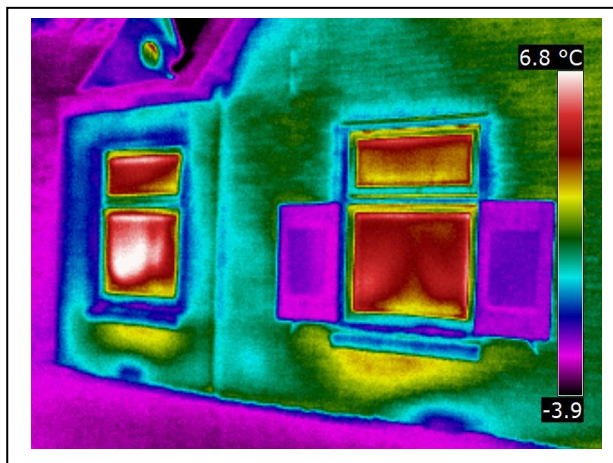
*Woning waarbij de uitbouw een fractie beter geïsoleerd is.*

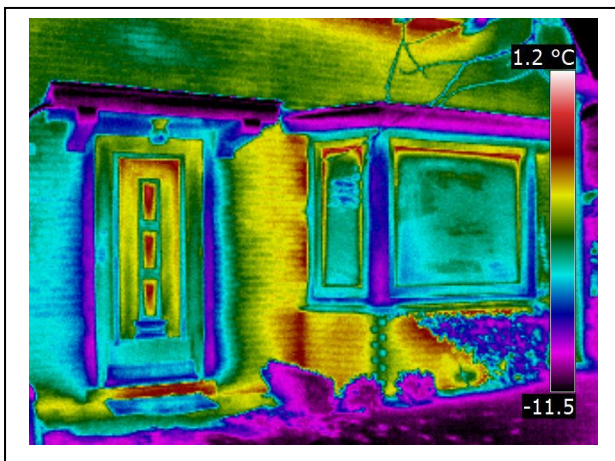
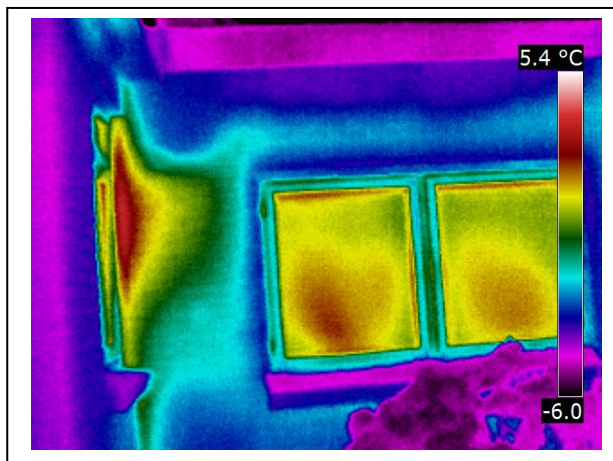
*Voorbeeld van energieverliezen onder meer bij de aansluitingen van de uitbouw met het originele woonhuis*

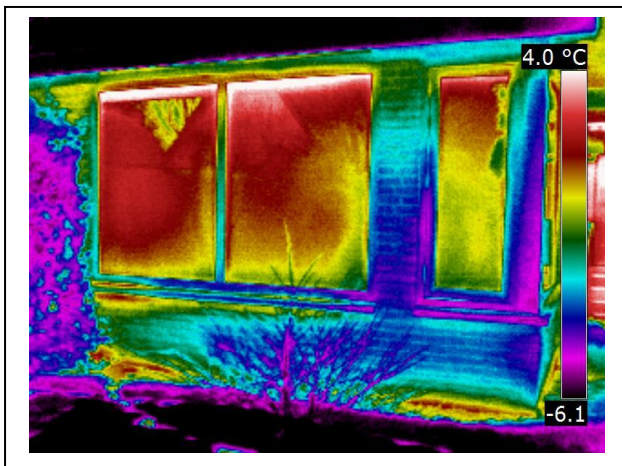
*Voorbeeld van luchtlekken bij de aansluiting begane grondvloer met de gevel.*

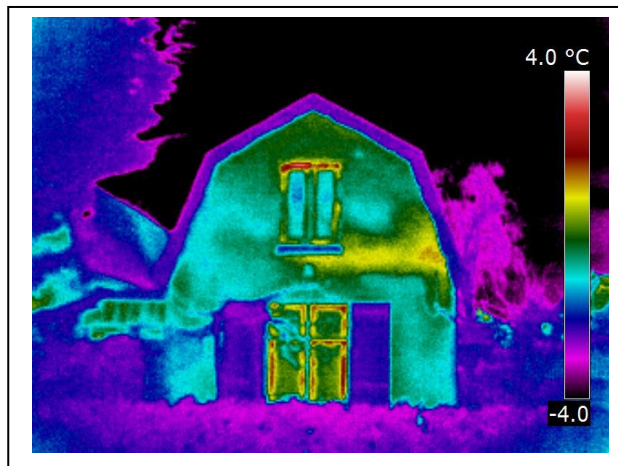
*Voorbeeld van energieverliezen via luchtlekken bij de aansluiting verdiepingsvloer en de gevel.*

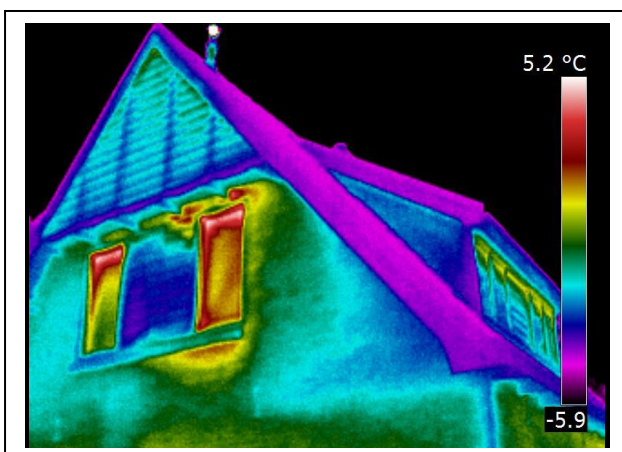
*Voorbeelden van luchtlekken rondom raamkozijnen op de 1<sup>ste</sup> verdieping en op de begane grond.*

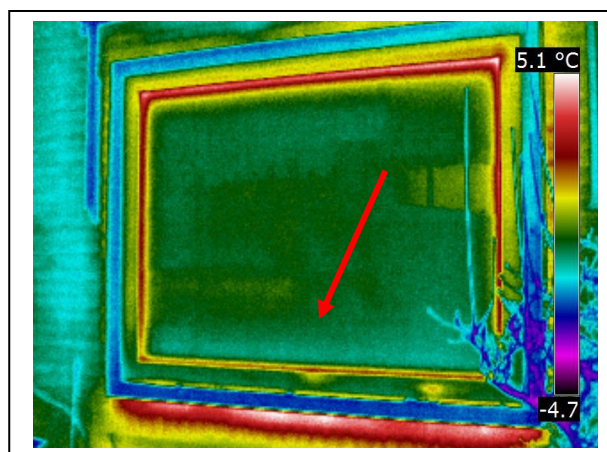
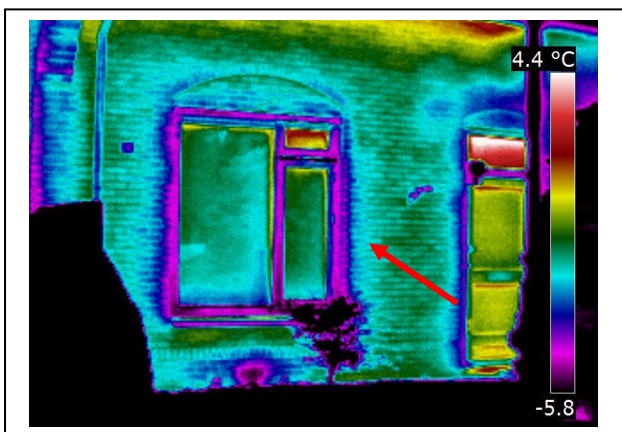
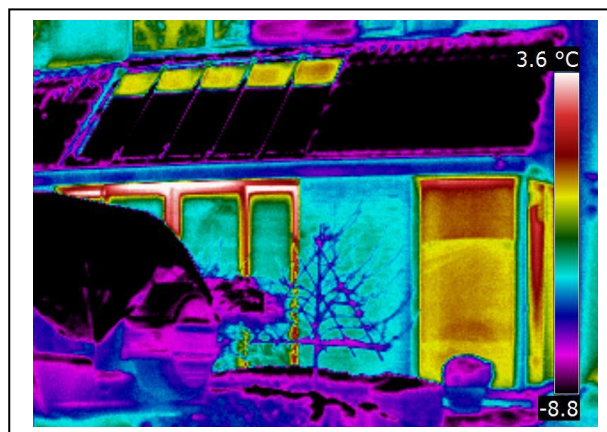
*Voorbeelden van luchtlekken en kieren rondom de kozijnen van ramen*
