## Thermografische analyse

### “Eemnes zuid”

(woningen gelegen aan het Vierkante Bosje, de Eemlustlaan, de Wolfstedelaan, het Akkerpad, het Melkpad en de woningen gelegen ten zuiden van de Stadwijkssingel)

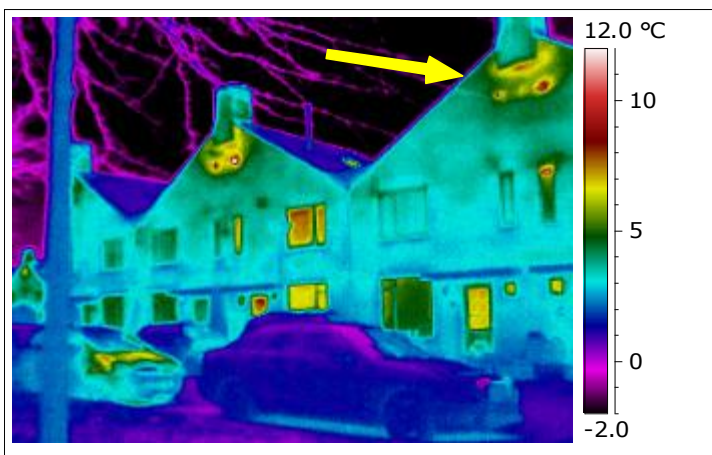
Duidelijk zichtbaar zijn de warmteverliezen onderaan de schoorsteen. De schoorsteen zelf lijkt goed geïsoleerd te zijn gebouwd

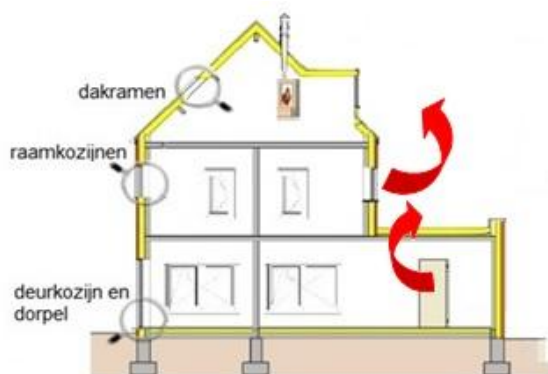
Via slecht isolerende ramen en deuren verdwijnt 10-15 % van de warmte in een woning naar buiten. Beglazing met een hoge isolerende kwaliteit hebben veel minder warmteverlies door een geringere koude luchtstroom langs de binnenkant van het raam. Zelf het vervangen van de “oude” thermopane dubbele beglazing uit de beginjaren van dubbel glas, voor HR++(+) kan al zeer lonend zijn. Ook de voor- en achterdeur zijn zwakke plekken waar vaak ongemerkt veel warmte verloren gaat.

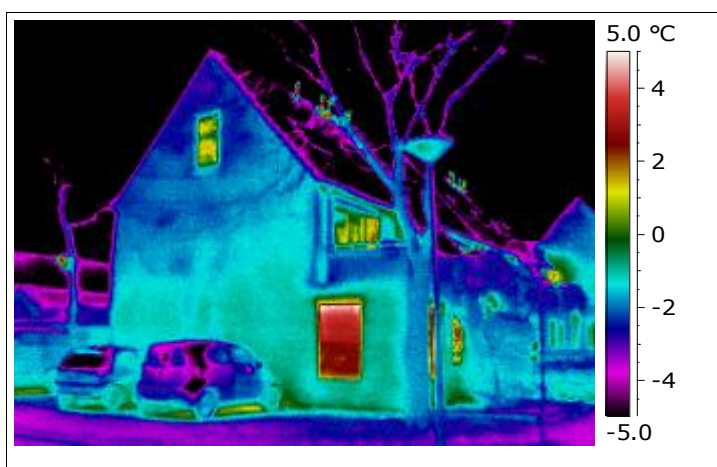
De warmteafgifte van het raam staat in schril contrast met de isolerende kwaliteiten van de zijgevel.

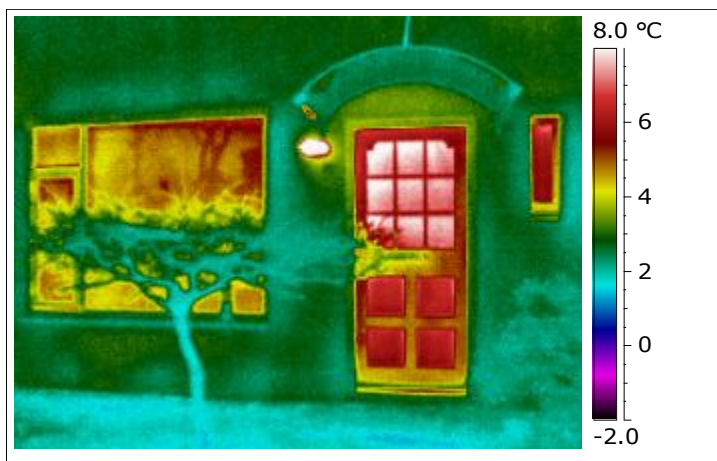
Ook bij deze woning is de zwakke schakel de voordeur
